Fenstereinfassungen

Ecomur, Hohlsturzlösung, Leibung mit Anputzrippe (M 1:10)

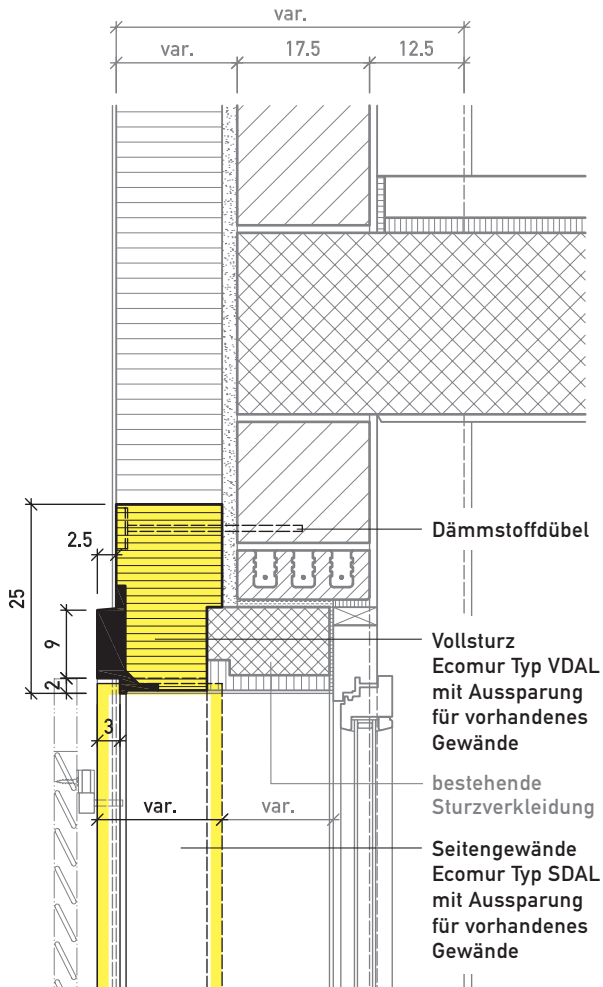
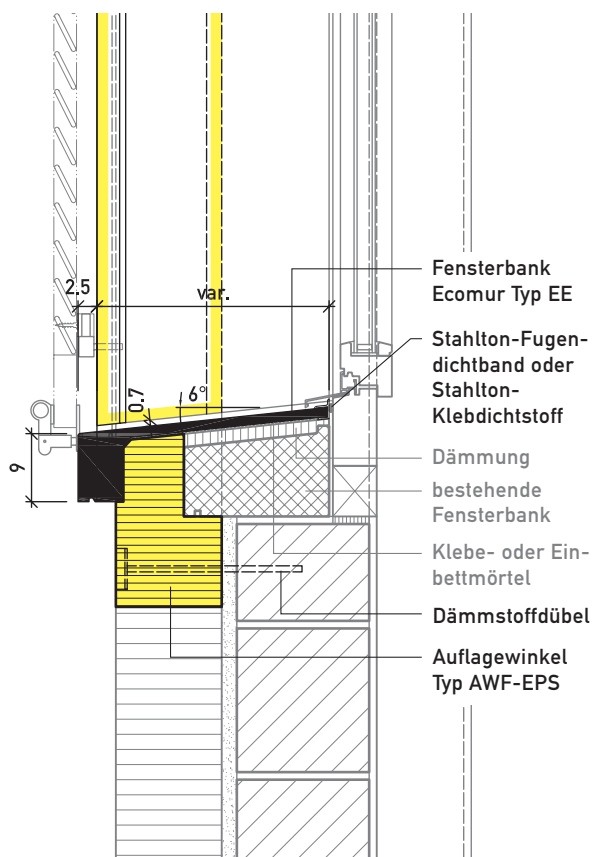
Vertikalschnitt durch Fenster

Ecomur, Vollsturzlösung mit Ladenfalz und Anputzrippe (M 1:10)

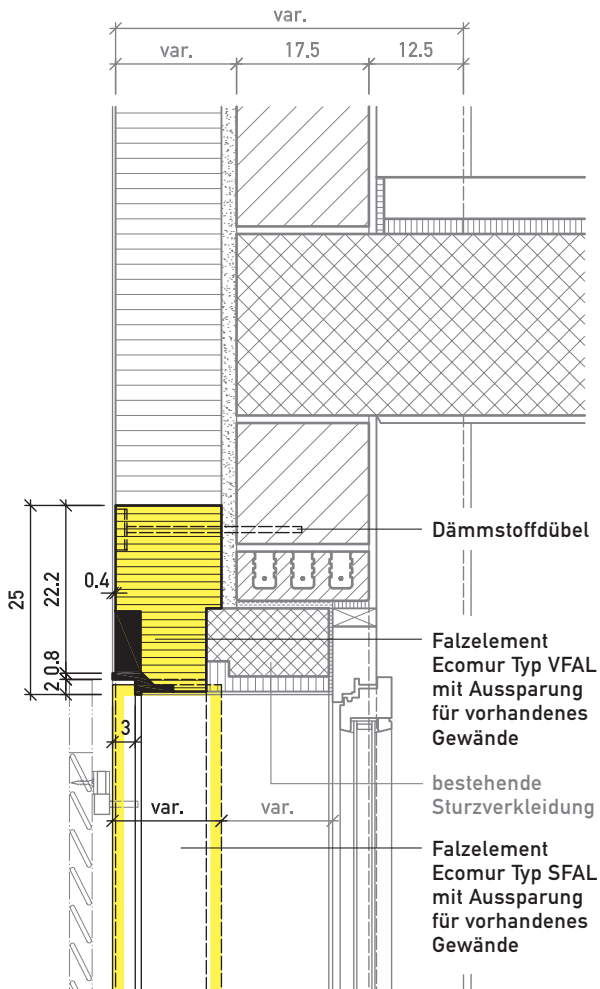
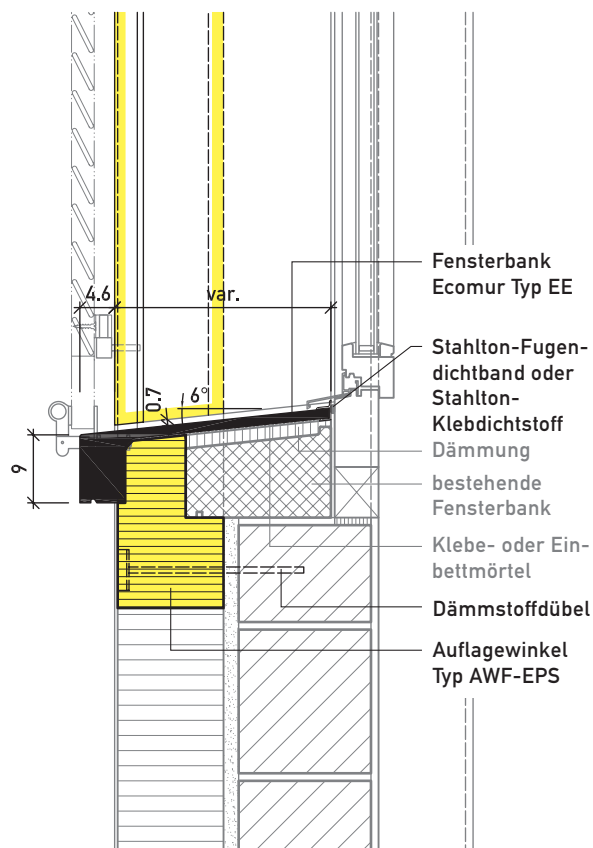
Vertikalschnitt durch Fenster

Ecomur, Vollsturzlösung, Falzelement mit Anputzrippe (M 1:10)
